# Hydrophobierung mineralischer Baustoffe

## Fachinformation der Abteilung Restaurierung

Aspekte zu Nutzen und Risiken einer imprägnierenden Hydrophobierung von mineralischen Baustoffen

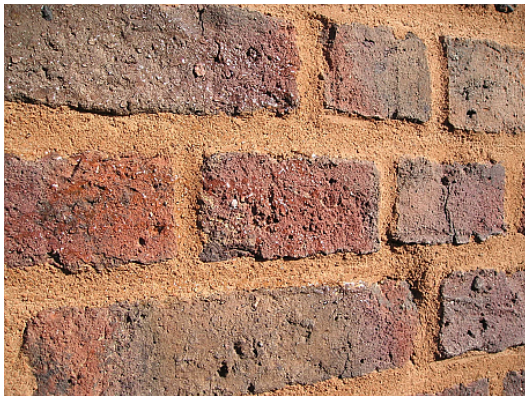
Abperleffekt auf hydrophobiertem Backstein.

Während die anorganischen Silizium-Anteile für die Haftung am mineralischen Untergrund sorgen, bewirken die angelagerten organischen Bausteine (Methylgruppen), die quasi in den Porenraum ragen, den wasserabweisenden Effekt. Hydrophobierte Flächen lassen Regenwasser zunächst abperlen, Wasserdampf jedoch diffundieren. Der Abperleffekt verschwindet nach einiger Zeit, so dass die Oberfläche benetzbar wird, das Material bleibt aber in der imprägnierten Zone dauerhaft hydrophob, da die in der Natur nicht vorkommenden Silikonharze nur schwer abbaubar sind. Der Abperleffekt unmittelbar nach Ausführung einer Hydrophobierung sagt zunächst nichts

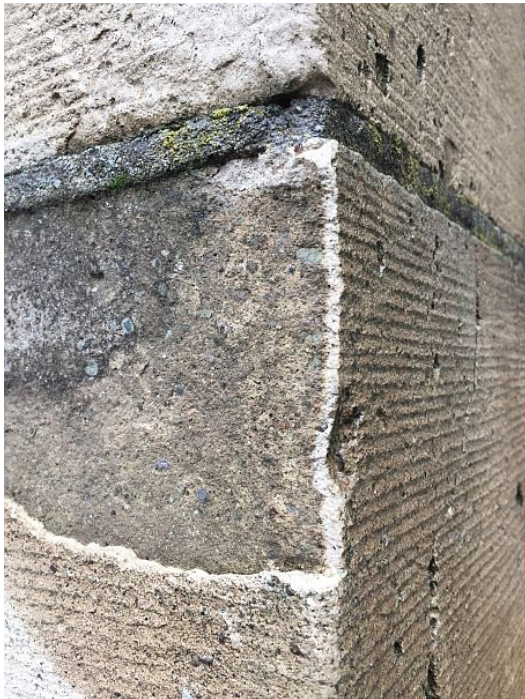
Hydrophobierter Tuffsteinquader nach etwa 40 Jahren. Oberfläche und Kern sind benetzbar, die von der Hydrophobierung erfasste oberflächennahe Zone bleibt dauerhaft wasserabweisend.  
Foto: Christoph Schaab/LVR-ADR

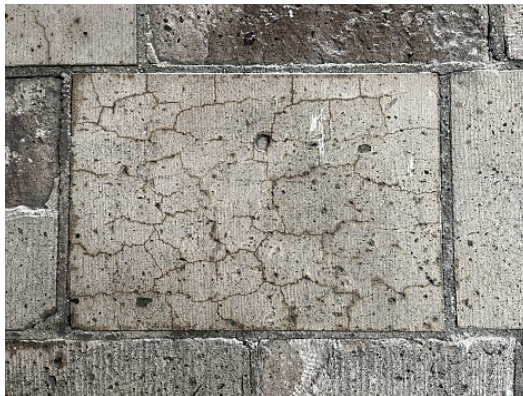
Hydrophobierter, oberflächlich trockener Tuffsteinquader mit durchnässtem Kern. Die Feuchtigkeit tritt entlang der Rissbildungen an die Oberfläche.  
Foto: Christoph Schaab/LVR-ADR

Imprägnierende Hydrophobierungen auf Basis von Silikonharzen sind diffusionsoffen, aber erlauben keinen kapillaren Wassertransport. Damit entfällt die erste, besonders effektive Trocknungsphase und Wasser kann nur über die Dampfphase entweichen. Zudem werden die Poren durch die Auskleidung mit Silikonharz verengt, so dass ein hydrophobierter Baustoff einen höheren Wasserdampfdiffusionswiderstand aufweist als der gleiche Baustoff ohne Hydrophobierung. Auch dies verlangsamt die Trocknung. Bei Lücken und Fehl- bzw. Schwachstellen in einer Hydrophobierung, etwa Rissen oder benachbarten Gefügen mit unterschiedlicher Porigkeit (z. B. Stein/Fuge), oder bei Wassereintritt von innen (z. B. Rohrbruch) wird eine hydrophobierte Bauwerks-oberfläche hinterwandert und trocknet erheblich langsamer wieder ab als ein nicht hydrophobiertes Gefüge. Im Extremfall kann das Gefüge hinter einer hydrophobierten Oberflächenzone so nass werden, dass es zu Frostsprengung kommen kann. Zudem kann dadurch die Schädigung innenliegender hölzerner Bauteile (z. B. Balken) mit direktem Kontakt zum Mauerwerk begünstigt werden.

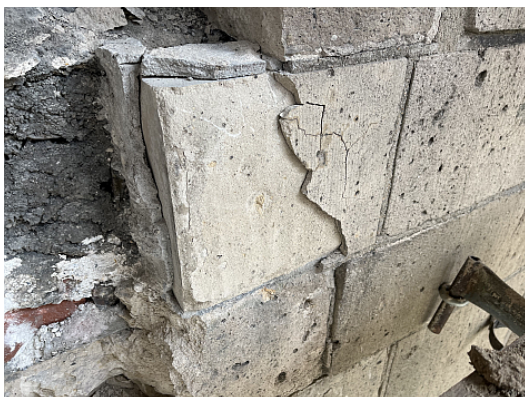
Schalenbildung an einem sehr feinkörnigen Tuffstein etwa 40 Jahre nach einer Hydrophobierung. Viele Tuffsteine weisen ein hohes hygrisches Quellmaß auf.

Quellmaß kann bei bestimmten Sandstein- oder Tuffsteinvarietäten bis zu einige Millimeter pro Meter betragen. Die Durchfeuchtung eines porösen Gefüges kann bereits im Rahmen der Kapillarkondensation stattfinden. Für die Kapillarkondensation, bei der in engen Poren bereits bei Werten um 50 -70% relativer Luftfeuchte (r. F.) flüssiges Wasser kondensiert, ist eine direkte Beregnung nicht nötig. Quell- und Schwindprozesse laufen daher schon bei Luftfeuchtwechseln oder auch an regengeschützten Bauteilen ab. Da die Kapillarkondensation in engeren Poren früher bzw. schneller einsetzt als in größeren Poren, hat eine Veränderung der Porengröße einen direkten Einfluss auf das Quellverhalten eines Baustoffes. Die Auskleidung der Poren mit Silikonharz im Zuge einer Hydrophobierung verengt diese Poren, so dass hier die Kapillarkondensation und die damit verbundenen Quell- und Schwindprozesse früher einsetzen können als im nicht hydrophobierten Baustoff. In der Folge kann es im Grenzbereich zwischen hydrophobierter oberflächennaher Zone und nicht hydrophobiertem Kern zu Scherkräften kommen, in deren Folge sich die hydrophobierte Zone als Schale vom Untergrund lösen kann. Bis sichtbare Schäden auftreten, können ein bis zwei Jahrzehnte, gelegentlich mehr, vergehen.

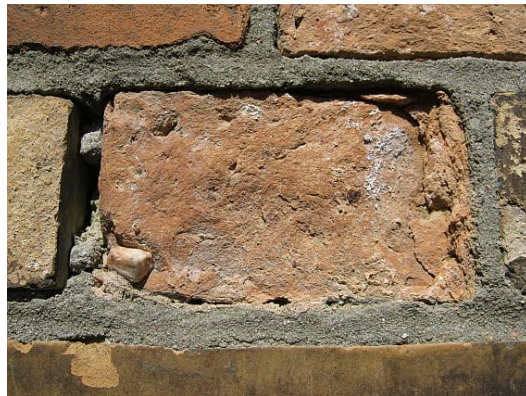
Salzanreicherung hinter einer inzwischen abgefallenen Schale an hydrophobiertem Klinkermauerwerk. Foto: Christoph Schaab/LVR-ADR

Historisches Mauerwerk enthält fast immer Salze, die je nach Menge und Zusammensetzung nicht unbedingt zu Schäden führen. Schwerlösliche Sulfate (z. B. Gips) oder Salze mit sehr hoher Gleichgewichtsfeuchte (z. B. einige Nitrate) sind oft nicht schadensrelevant. Bauschädliche Salze dagegen gehen im Rahmen üblicher Luftfeuchte- und Temperaturwechsel zyklisch in Lösung und kristallisieren wieder aus, oder sie verändern als Kristalle ihr Volumen, wenn sie bei wechselnder Temperatur und Luftfeuchte durch Hydratation Wasser in ihr Kristallgefüge einlagern bzw. abgeben. Wenn bauschädliche Salze vorhanden sind und die Oberfläche imprägnierend hydrophobiert wird, können sich Salze hinter der hydrophoben Oberfläche anreichern, da sie sich nicht mehr in Wasser gelöst bis zur Oberfläche bewegen und dort auskristallisieren können bzw. bei Durchfeuchtung wieder in tiefere Bereiche transportiert werden. Im Bereich unmittelbar hinter der hydrophobierten Zone können bauschädliche Salze durch zyklisches Lösen und Kristallisieren oder durch Hydratation einen teils erheblichen Kristallisationsdruck ausüben, zermürben das Material und erhöhen damit das Risiko von Schalenbildung.

andererseits in auskristallisierter Form das Porensystem auffüllen und wiederum Lücken hinterlassen, wenn sie bei Luftfeuchte- oder Temperaturwechseln umkristallisieren oder in Lösung gehen. Bei Kristallisationsvorgängen können Salze in durch die Auskleidung mit Silikonharz verengten Poren zudem höheren Druck auf die Porenwandungen ausüben.

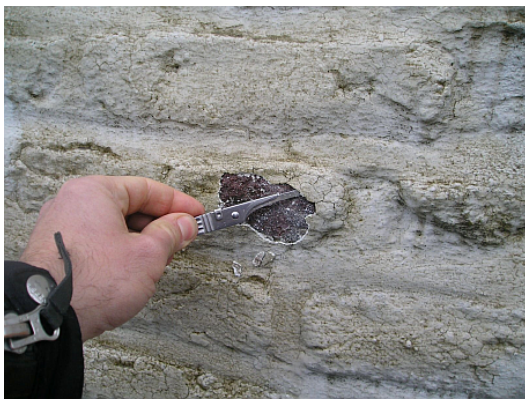
Anstriche und Beschichtungen haften nur sehr eingeschränkt an hydrophobierten Untergründen, hier einem Ziegelmauerwerk.

Hydrophobierte Bauwerksoberflächen lassen sich mit mineralischen klassischen Putzen oder wässrigen Farbsystemen (z. B. Kalkschlämmen und -farben) nicht mehr beschichten, was bei zukünftigen Restaurierungen vor verändertem Konzept (z. B. Wiederherstellung historisch belegter Putze, Schlämmen oder Anstriche) die Möglichkeiten stark einschränkt. Aus der Palette der einsetzbaren Materialien scheiden dabei historische Systeme (z. B. Kalk) fast vollständig aus und es bleiben etwa für Anstriche nur moderne Farbsysteme auf Basis von Kunstharzen oder mit haftvermittelnden Zusätzen.

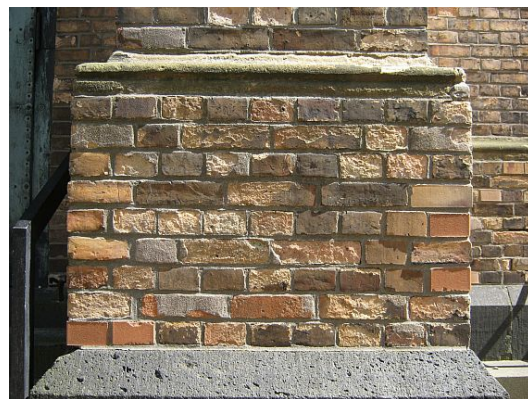
Schalenbildung an einem vor etwa 40 Jahren hydrophobierten Klinkermauerwerk.

Vor dem Hintergrund der oben aufgeführten Punkte können hydrophobierte Baustoffe teils gravierende Folgeschäden ausbilden, die sich vor allem in Form von Schalenbildungen der von der Imprägnierung erfassten Zone zeigen. Dabei ist das Risiko je nach Baustoff unterschiedlich. Tuffsteine etwa, insbesondere Weiberner Tuffstein, bilden nahezu immer Schalenbildungen aus, manche Ziegelfassaden

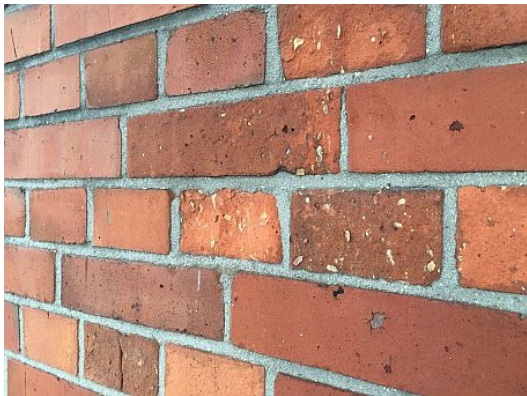
Dünne, schalige Oberflächenverluste an einer Klin-  
kerfassade, die in den 1980er Jahren hydrophobiert  
wurde.

Wenn Folgeschäden durch eine imprägnie-  
rende Hydrophobierung auftreten, geschieht  
dies erfahrungsgemäß frühestens nach etwa 20  
bis 25 Jahren. Sobald erste Schäden erkennbar  
werden, setzt sich der Schadensfortgang zu-  
meist mit zunehmender Geschwindigkeit fort.  
Die Erfahrungen mit Hydrophobierungsschä-  
den aus Maßnahmen der 1980er Jahre zeigen,  
dass nachträglich weder die ausführenden Be-  
triebe noch die Planer\*innen oder die Herstel-  
ler der angewendeten Produkte haftungsrecht-  
lich herangezogen werden können, so dass die  
Kosten für die Behebung entsprechender Schä-  
den zulasten derjenigen gehen, in deren Eigen-  
tum oder Verantwortung sich das Gebäude be-  
findet.

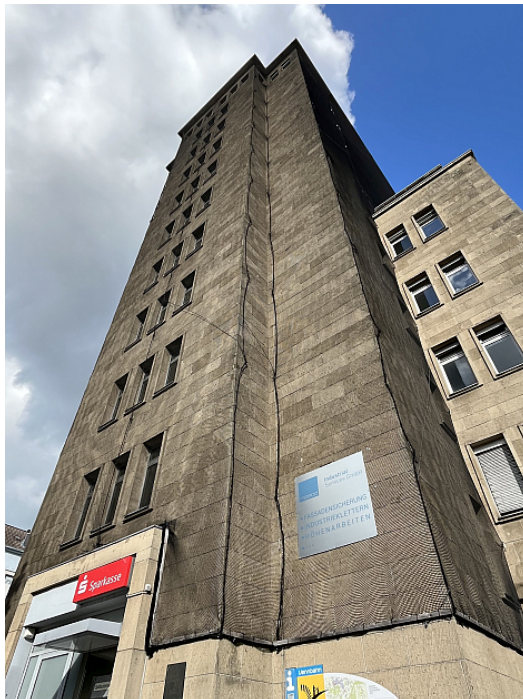
Mit Netzen gegen herabfallende Schalen gesicherte,  
in den 1980er Jahren hydrophobierte Tuffsteinfas-  
sade.

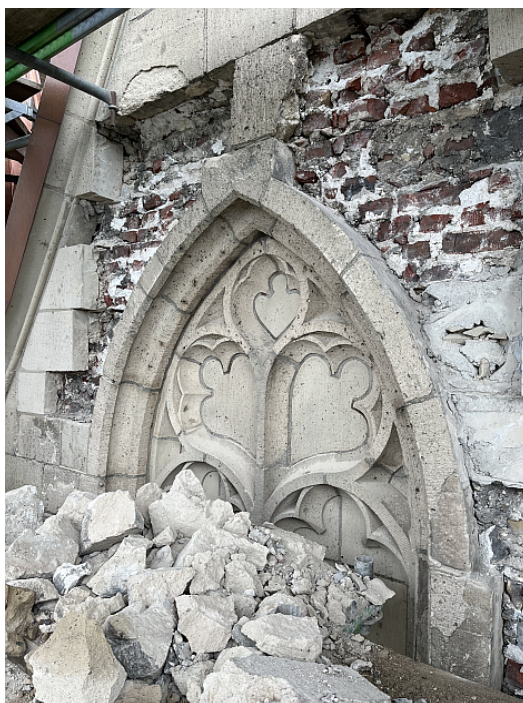
Erneuerung einer durch eine etwa 40 Jahre zurück-  
liegende Hydrophobierung geschädigte Werkstein-  
schale aus Tuffstein.

In extremen Fällen – im Rheinland gibt es dafür  
bereits Beispiele – können die Folgen einer im-  
prägnierenden Hydrophobierung die Nutzbar-  
keit eines Gebäudes so sehr einschränken bzw.  
unmöglich machen, dass nur noch der Ab-  
bruch bleibt, oder sie können den vollständi-  
gen Abbau und die Neuherstellung aufwändi-  
ger Werksteinfassaden aus Naturstein erforder-  
lich machen.

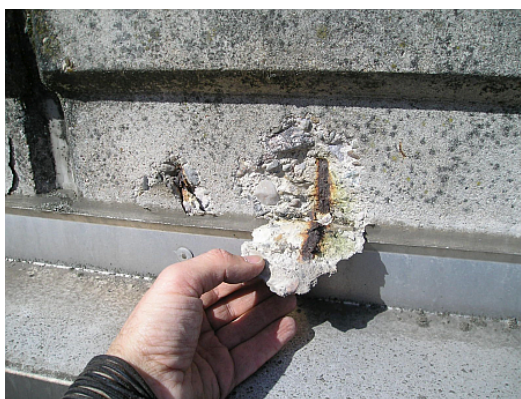
Bei fortschreitender Karbonatisierung des Betons kann die Bewehrung rosten und die Überdeckung abdrücken.

Schäden an Beton entstehen vor allem, wenn die Bewehrung des Betons rostet und durch Volumenvergrößerung des korrodierten Eisens bzw. Stahls zu Abplatzungen führt. Gelegentlich kann dies auch Auswirkungen auf die Statik haben. Die Rostbildung kann dann einsetzen, wenn die ursprüngliche, auf der Bildung von Calciumhydroxid während der Zementhydratation beruhende Alkalität des Betons mit einem pH-Wert oberhalb 12 durch fortschreitende Karbonatisierung des Calciumhydroxids auf einen pH-Wert von etwa 9 abnimmt und gleichzeitig Wasser hinzutritt.

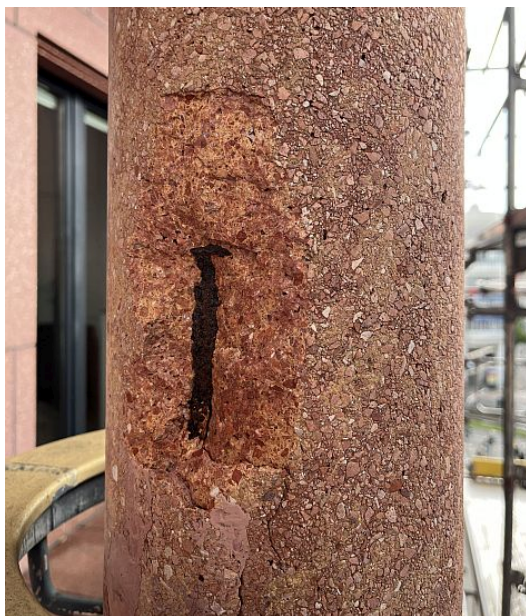
Korrodierte Bewehrung und Abplatzungen an einer feingliedrigen Stütze aus farbigem Edelbeton der 1950er Jahre.

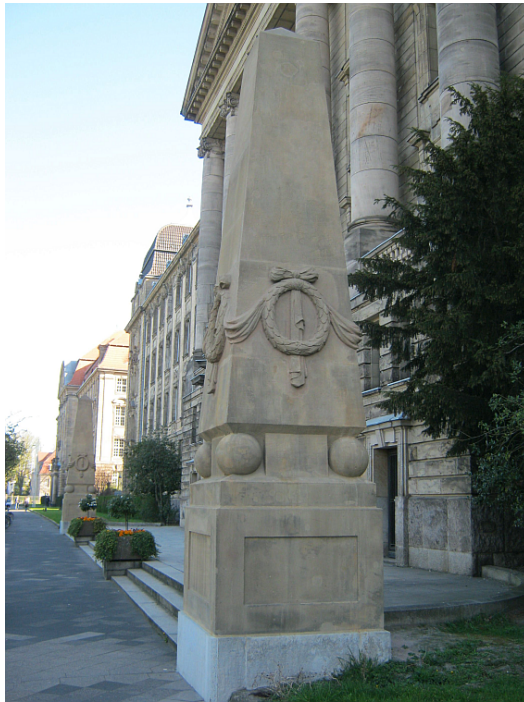
Halbtransparente, wasserabweisende und reversible Beschichtung auf Silikonharzbasis auf Sandstein.

- Herstellung einer intakten Verfugung, ggf. mit wasserhemmend oder porenhydrophob eingestellten Fugmörteln. Solche Mörtel werden von verschiedenen Herstellern als Werk trockenmörtel angeboten.
- Herstellung von konstruktivem Feuchteschutz im Rahmen der denkmalpflegerischen Möglichkeiten über Abdeckung von Gesimsen mit Blechen, die Herstellung von (größeren) Dachüberständen (insbesondere an Ortsgängen ganz ohne Dachüberstand) bis hin zu (partiellen) Verbretterungen oder Verschalungen schlagregenbelasteter Fassaden. Als historisches, bewährtes Beispiel seien hier etwa die klassischen Schieferfassaden vor allem im Bergischen Land genannt.
- Wasserhemmende oder wasserabweisende Beschichtungen, die als kapillar aktive, feinporöse Kalkschlämmen, wasserabweisend ausgerüstete mineralische Beschichtungen, etwa Sol-Silikat-Farben, oder als deckende oder halbtransparente

Silikonharzfarben, ggf. auf die Optik des Untergrundes eingestellt, ausgeführt werden können.

Diese Alternativen sind reparierfähig, bei Bedarf wieder entfernbar und bergen nicht das Risiko einer substanziellen Schädigung des Baustoffes.
